職場のあんせんサイト

鉄骨組立て作業において、安全帯を使用してボルト締め作業中、安全帯の環が外れて墜落

NO.100495

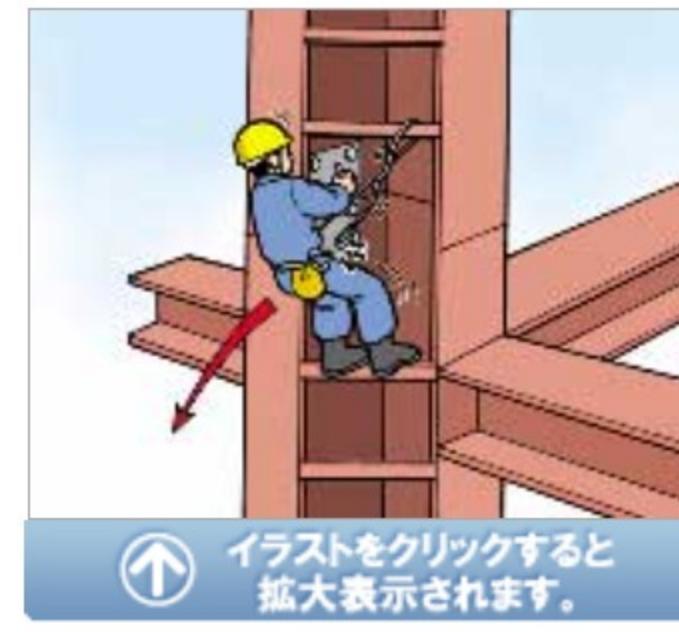
この災害は、12階建てのマンション建築工事の鉄骨建方作業において、6階の鉄骨梁上で鉄骨柱のボルト締め作業をしていたとき、使用していた安全帯の環が外れて墜落したものである。

この後、鉄骨柱をつっていた玉掛けワイヤロープを外し、さらに残っていたボルトの仮止め作業を行っていたとき、安全帯のロープを鉄骨のタラップに通し、U字つりの状態で使用していた安全帯の取り付け環（カラビナ）が壊れ、ボルト仮止め作業中の労働者が約17メートル下の地上に墜落した。直ちに病院に運ばれたが2時間後に胸部打撲による失血により死亡した。

- 1 建築物の鉄骨の組み立ての作業を行うにあたり、あらかじめ、作業の方法、墜落防止のための設備の設置等が示されている作業計画を定めていなかつたこと
- 2 墜落の危険がある箇所で作業するにあたり、足場等により作業床を設置し、手すり等により墜落防止の措置をするか、安全ネットの設置、安全帯の使用等が行われていなかつたこと
- 3 安全帯をU字つり状態で使用して作業を行うにあたり、U字つり状態で使用することができる構造の安全帯を使用していなかつたこと
- 4 一本つり状態でのみ使用する構造の安全帯を改造して、安全帯の規格に適合しない部品を取り付けて使用していたこと
- 5 鉄骨の組立て等作業主任者が、安全帯の機能の点検およびその使用状況を監視していなかつたこと

- 1 建築物等の鉄骨の組立て等の作業を行うときは、あらかじめ、作業の方法および順序、墜落を防止するための設備の設置の方法などが示されている作業計画を定め、この作業計画により作業を行うこと
- 2 墜落の危険がある箇所で作業を行うときは、足場等により作業床を設置し、手すり等により墜落防止の措置をするか、安全ネットの設置、安全帯の使用等を実施すること
- 3 安全帯をU字つり状態で使用して作業を行うときは、U字つり状態で使用することができる構造の安全帯を使用すること
- 4 安全帯の管理および使用に当たっては、安全帯の規格に適合したものでなければ使用させないこと
- 5 鉄骨の組立て等作業主任者は、作業開始前に安全帯の機能を点検し、作業中はその使用状況を監視すること
